# Einfluss einer wandnahen Möblierung auf das erreichbare Schalldämm-Maß einer Trockenbautrennwand

Dipl.-Ing. (FH) Wilfried Wieland, M.Eng., M.BP., M.Ac.  
Wolfgang Sorge Ingenieurbüro für Bauphysik GmbH & Co. KG

Bauteil: Trennwand

bew. Bau-Schalldämm-Maß erf.  $R'_w \geq 49$  dB

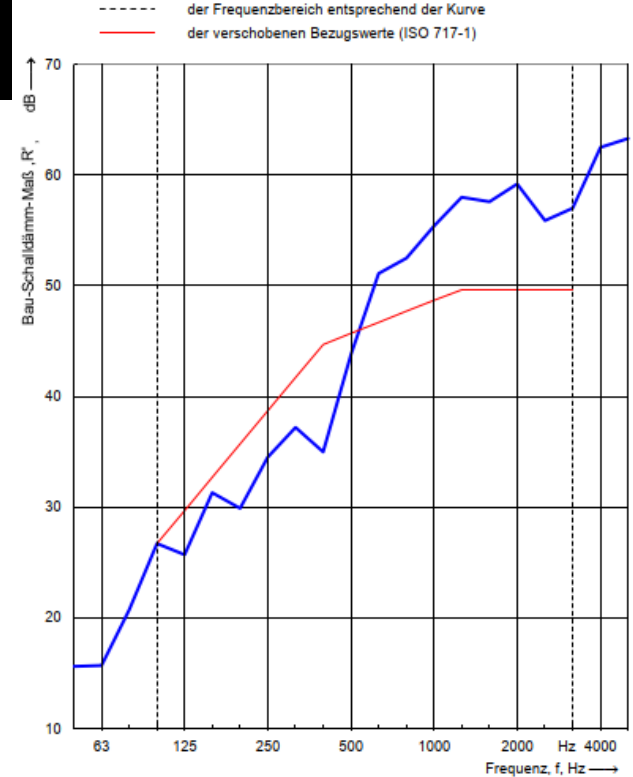
# Phase 1: Punktueller Qualitätskontrolle nach Fertigstellung lieferte Indizien für das Vorliegen von systematischen Mängeln

$R'_w (C; C_{tr}) = 45,7 ( -1 ; -6 ) \text{ dB}$

- abweichende Beplankung (nur GKB)
- zu geringer Schraubenabstand
- CW-Profil-Abstand ungünstig gewählt
- **Möblierung**

- Teilrückbau der Beplankung
- Optimierung des CW-Ständerabstands
- Anpassung des Schraubenabstands
- einseitige Anordnung einer hochwertigen Schallschutzbeplankung
- **Einfluss Möblierung?**

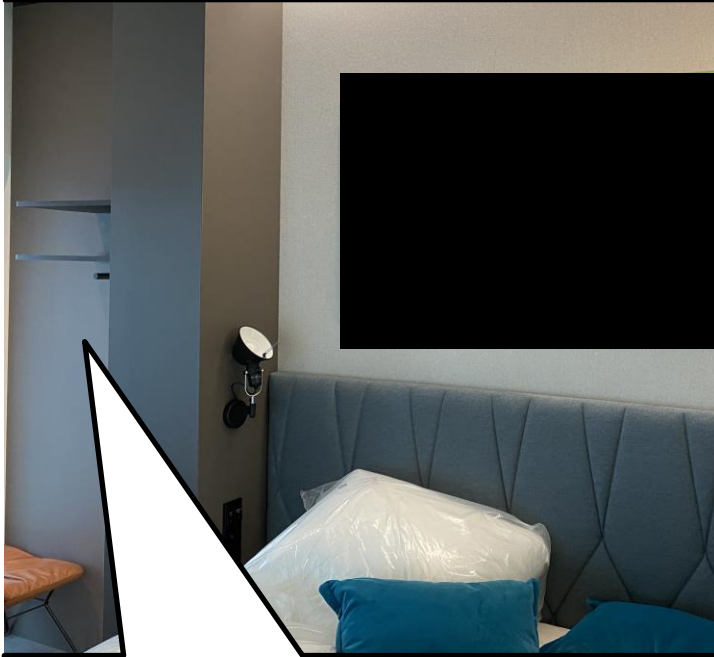
## Blickrichtung: Fassade

Einbaumöbel (Spanplatte punktuell befestigt - „wie Trockenputz“ ?)

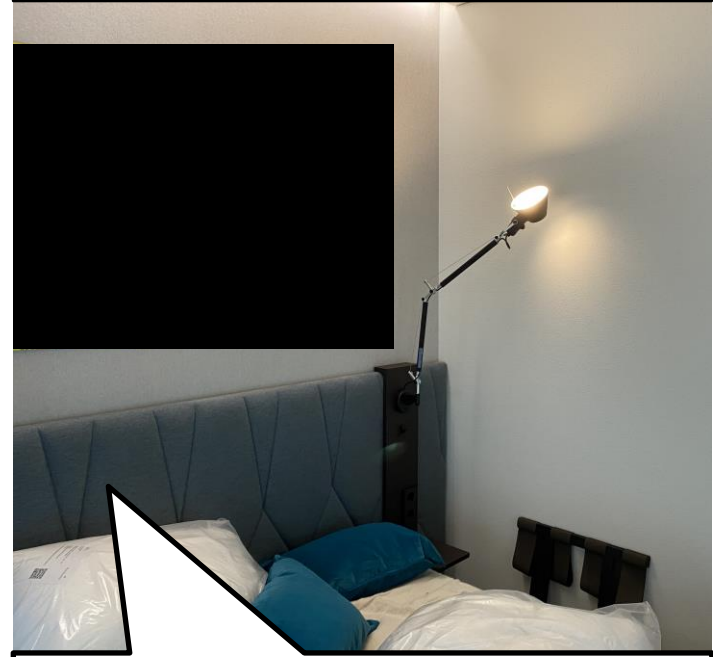
## Blickrichtung: Nasszelle

„Holzlatte“ als Einhängekonstruktion für Kopfteil

Die in der Trennwand verschraubte „Holzlatte“ des Kopfteils des Betts führt zu einer maßgeblichen Versteifung der Trennwandkonstruktion.

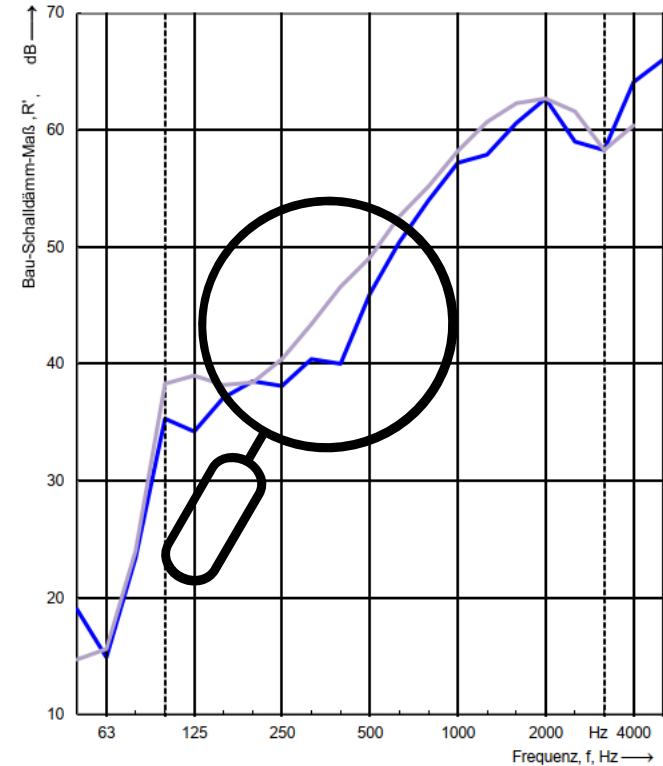
# Messreihe 1:

Bewertung nach ISO 717-1			
$R'_{w}$	( $C; C_{tr}$ ) = 53,4 / 50,8	dB	
$C_{50-3150}$	= -4	dB	$C_{50-5000}$ = -3
$C_{tr,50-3150}$	= -14	dB	$C_{tr,50-5000}$ = -14
$C_{100-5000}$	= 0	dB	$C_{tr,100-5000}$ = -5

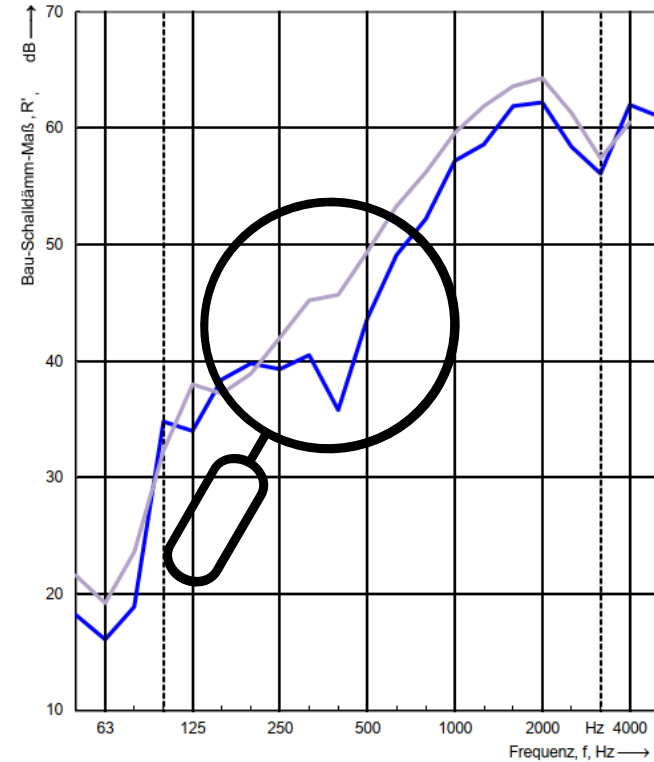
# Messreihe 2:

Bewertung nach ISO 717-1  
 $R'_w (C; C_{tr}) = 53,6 / 50,1$  dB  
 $C_{50-3150} = -5$  dB  $C_{50-5000} = -4$  dB  $C_{100-5000} = -2$  dB  
 $C_{tr,50-3150} = -15$  dB  $C_{tr,50-5000} = -15$  dB  $C_{tr,100-5000} = -6$  dB  
 Die Ermittlung basiert auf Gebäude-Messungen, die in Terzbändern gewonnen wurden.

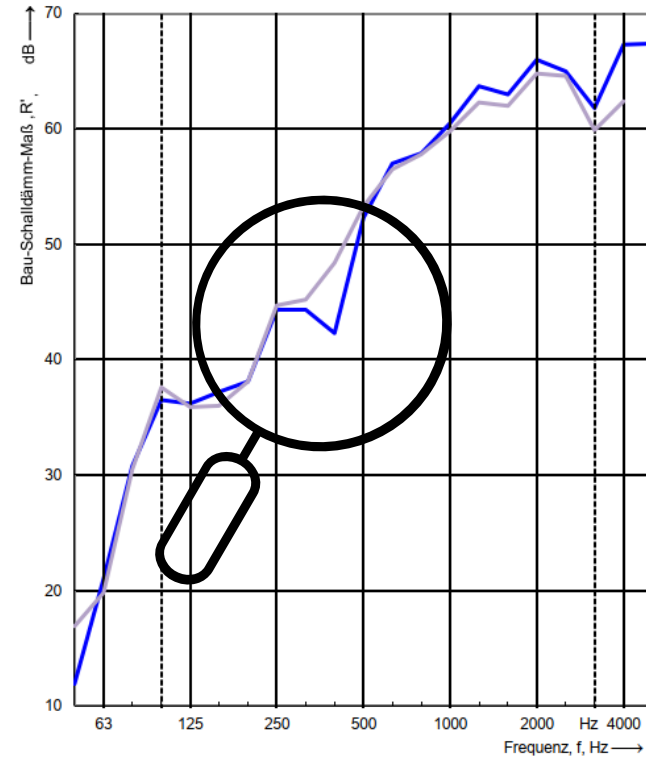
# Messreihe 3:

$R'_{w} (C; C_{tr}) = 54,9 / 53,9$  dB

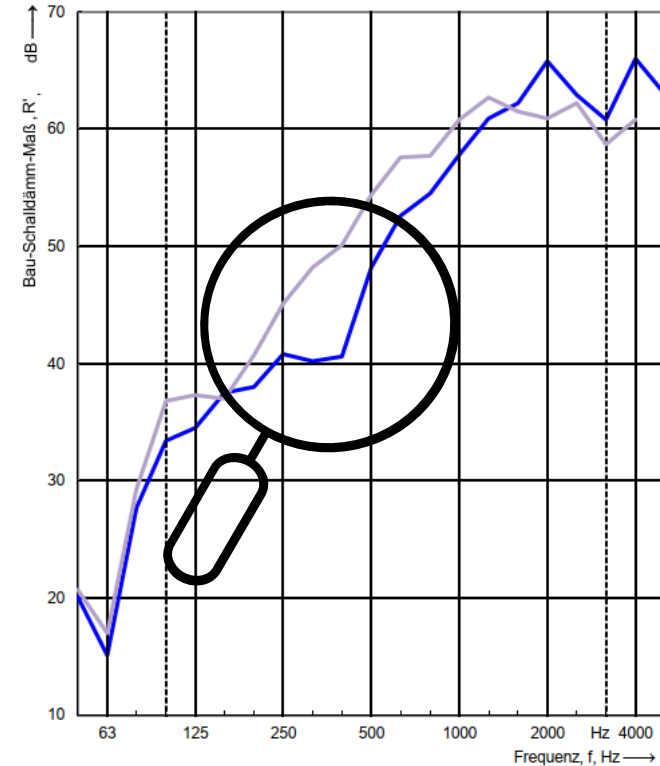
# Messreihe 4:

Bewertung nach ISO 717-1			
$R'_w$ (C; C <sub>tr</sub> ) =	56,2 / 51,8	dB	
$C_{50-3150}$ =	-4	dB	$C_{50-5000}$ = -3
$C_{tr,50-3150}$ =	-15	dB	$C_{tr,50-5000}$ = -15
			$C_{100-5000}$ = -1
			$C_{tr,100-5000}$ = -5
