# Einfluss einer wandnahen Möblierung auf das erreichbare Schalldämm-Maß einer Trockenbautrennwand

Dipl.-Ing. (FH) Wilfried Wieland, M.Eng., M.BP., M.Ac.  
Wolfgang Sorge Ingenieurbüro für Bauphysik GmbH & Co. KG

Bauteil: Trennwand

bew. Bau-Schalldämm-Maß erf.  $R'_w \geq 49$  dB

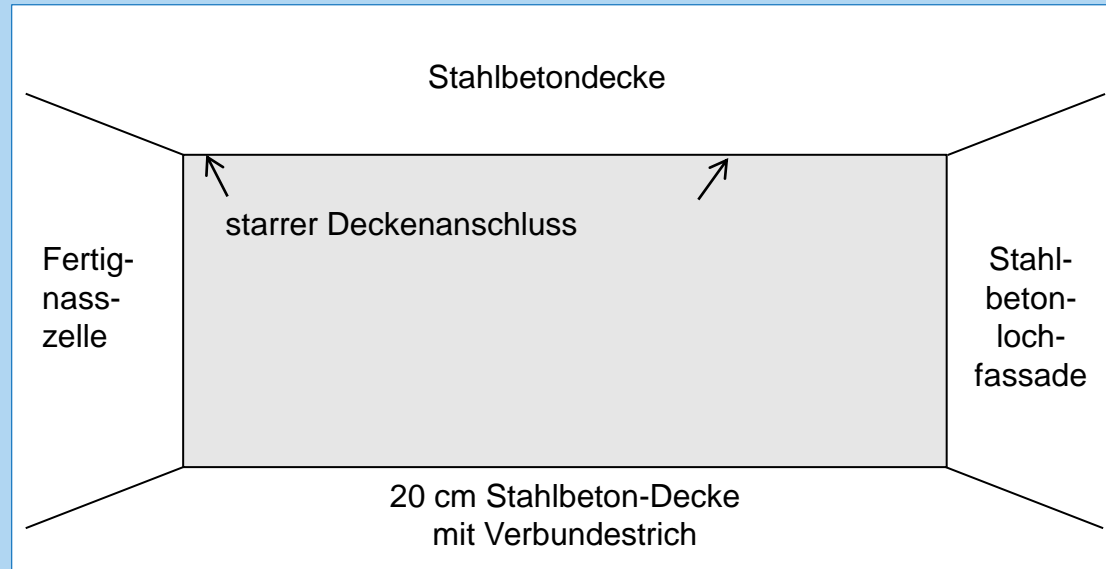
Ansicht Trennwand

# Trennwandaufbau (Bestand bzw. Ausführungszustand - entgegen unseren Anforderungen im bauakustischen Nachweis):

2 x 12,5 mm GKB-Beplankung (Bestand)

100 mm Metall-CW-Profil;  
hier: RigiProfil MultiTec CW 100/50-06, Firma Rigips  
dazwischen vollflächige mindestens 80 mm dicke Mineralfaser-  
Hohlraumbedämpfung, 14 kg/m<sup>3</sup>,  
längenbezogener Strömungswiderstand  $r \geq 5 \text{ kPa} \times \text{s/m}^2$
